25.06.2018

GUTACHTEN

zur Beurteilung des Baum- und
Flächenbestandes im Zuge einer
geplanten Baumaßnahme in der
Schönböckener Straße 55 und 55 a
in Lübeck

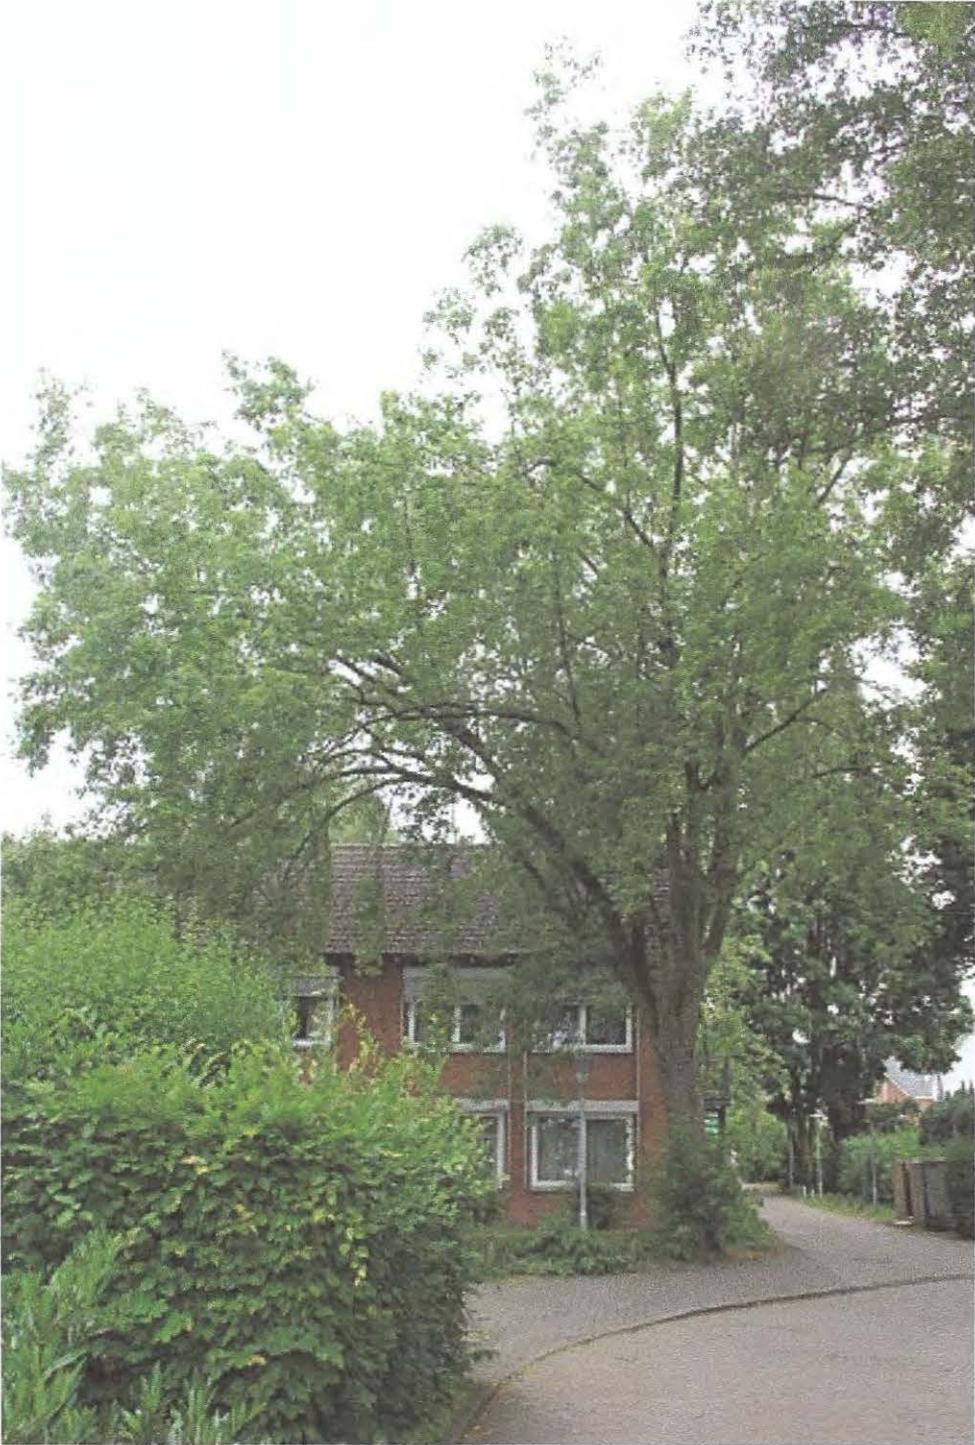
Silberahorn Baum Nr. 19 besitzt:

- eine deutlich geschwächte Vitalität
- viel Trockenholz im Kronenbereich
- Astungswunden am Stamm

Silberhorn Baum Nr. 19 besitzt:

- Bruchversagen im Kronenbereich

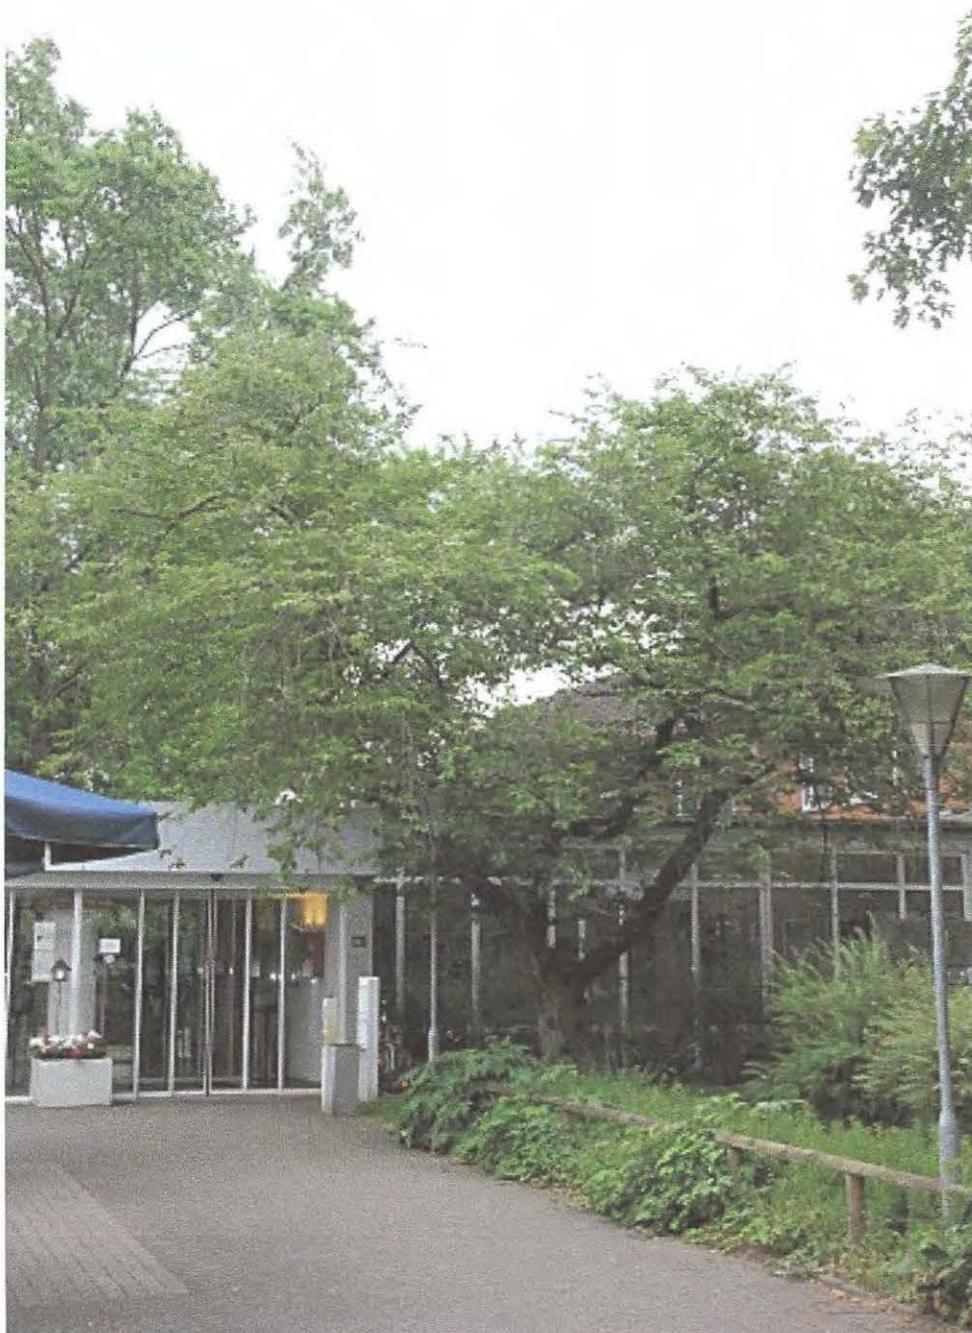
Kirschbaum Baum Nr. 20 besitzt:

- eine Fäulnisbildung am Stamm
- einen geschwächten Vitalitätszustand

Durchführung einer Kroneneinkürzung an dem Kirschbaum Baum Nr. 20. Diese Maßnahme ist unabdingbar, damit eine Gefährdung durch die Kirsche ausgeschlossen werden kann. Zudem ist die Kirsche ein erhaltenswürdiger Baum.

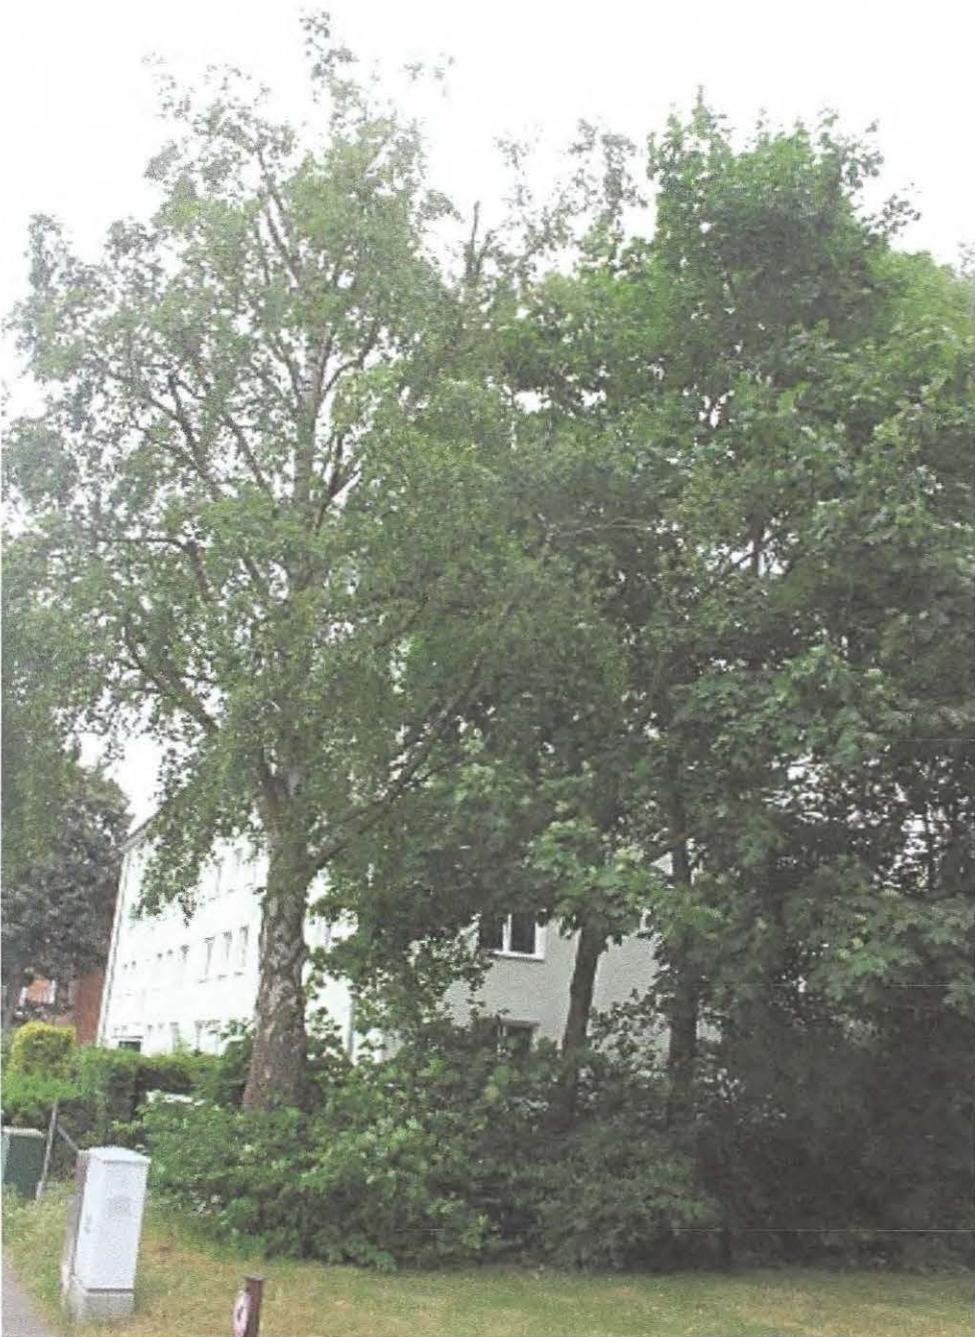
Birke Baum Nr. 26 besitzt:

- eine Fäule im Bereich einer Wundstelle im Stammbereich

Da die Birke Baum Nr. 26 und die Silberahorne Baum Nr. 42 und Baum Nr. 57 deutliche Schwächen in ihrer Vitalität aufweisen, ist eine eingehende Untersuchung der Bäume erforderlich.

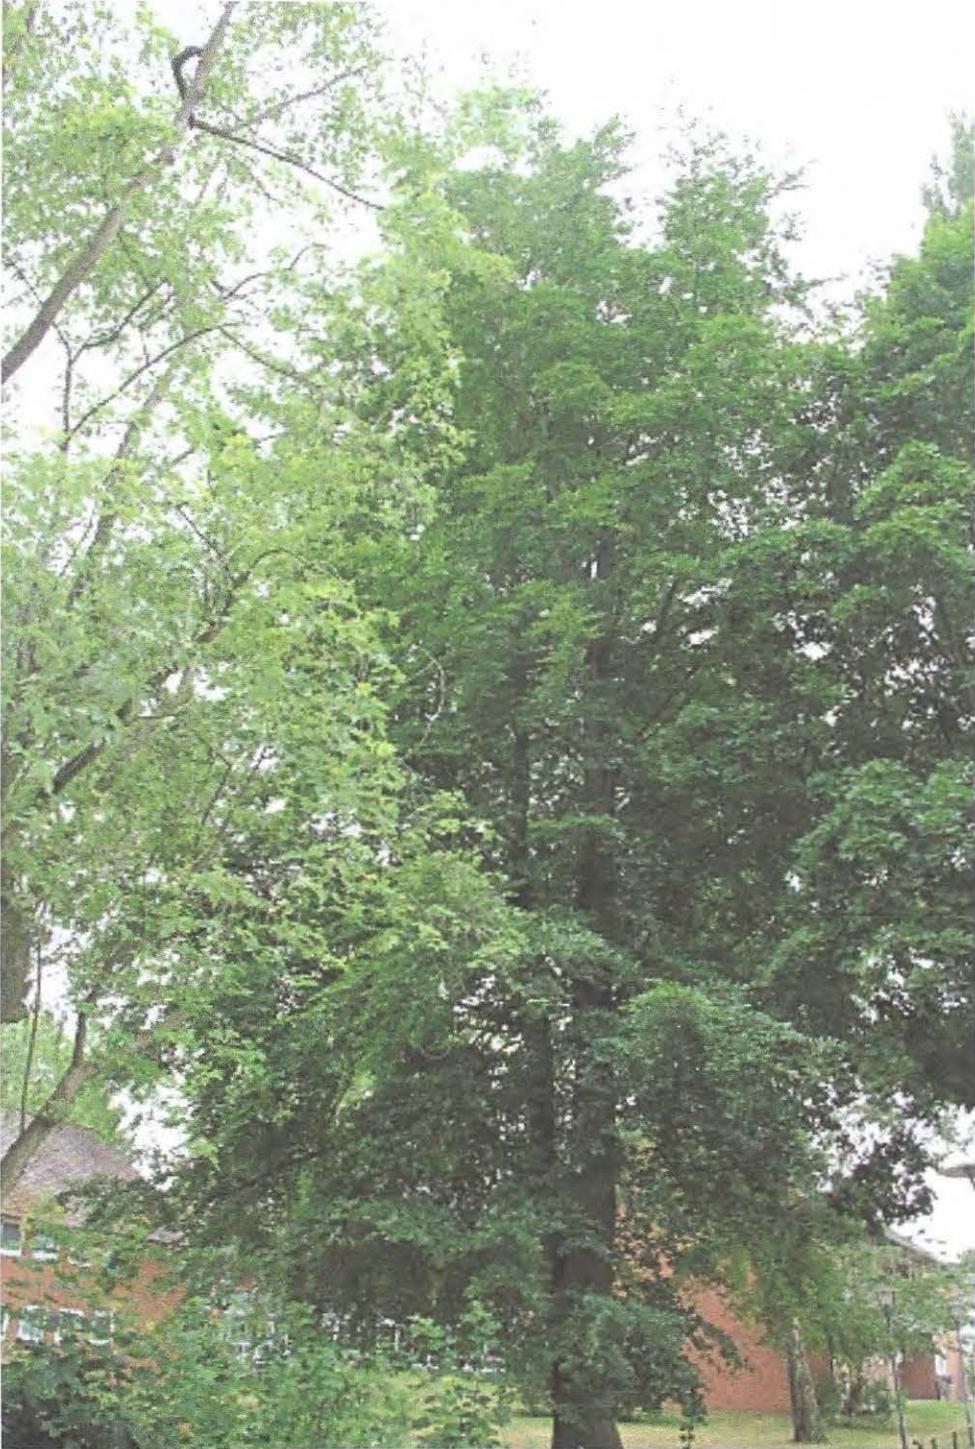
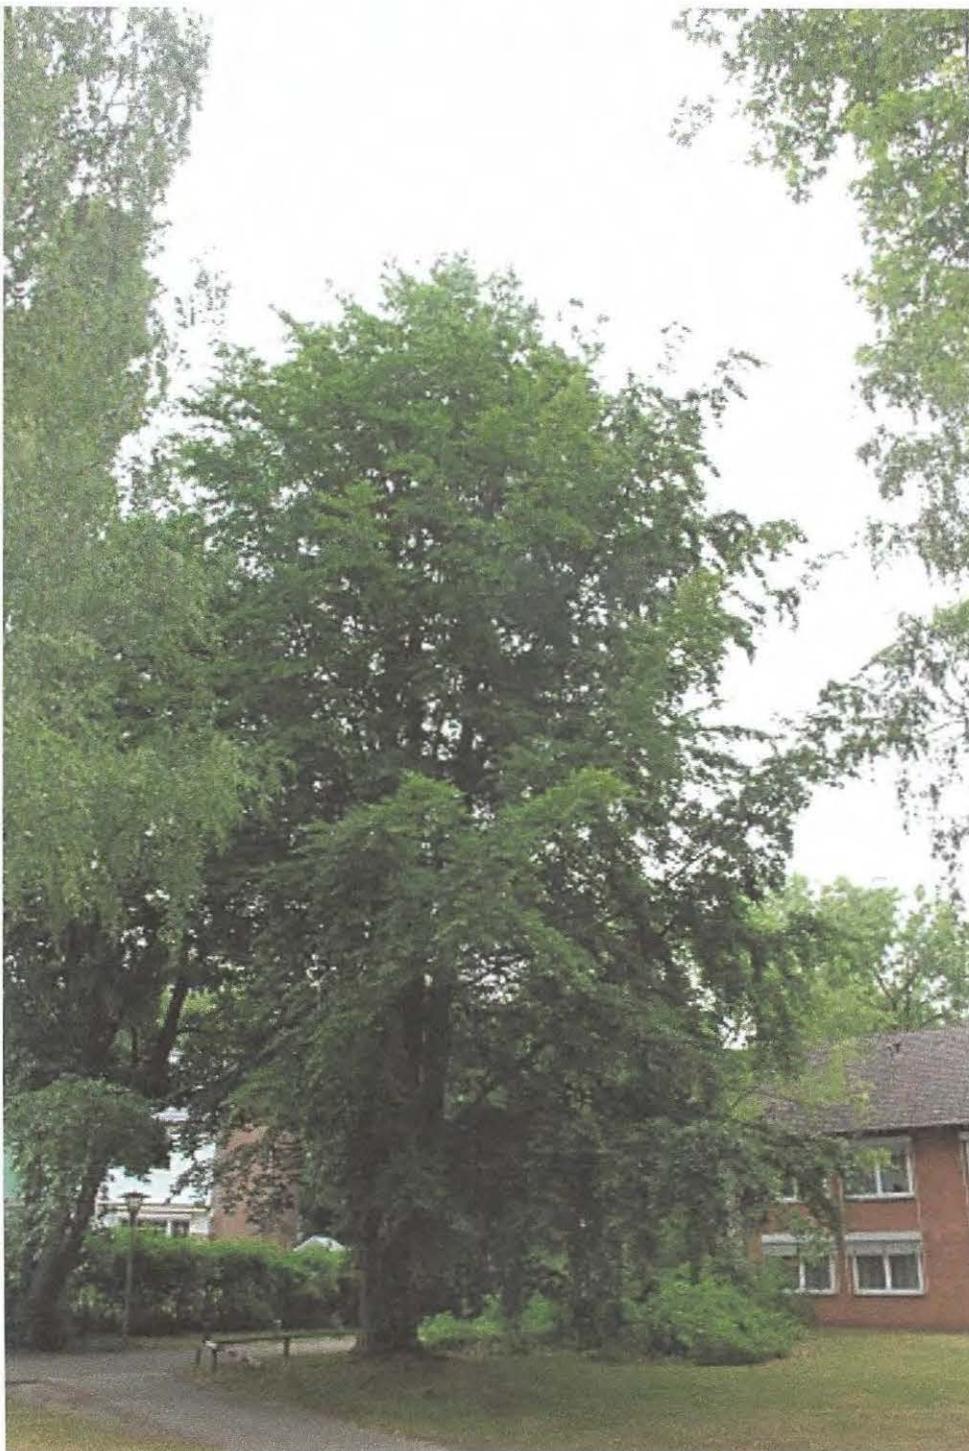
Rotbuche Baum Nr. 30 besitzt:

- eine Druckzwieselentwicklung im Stamm- und Kronenbereich mit Gurtsicherung

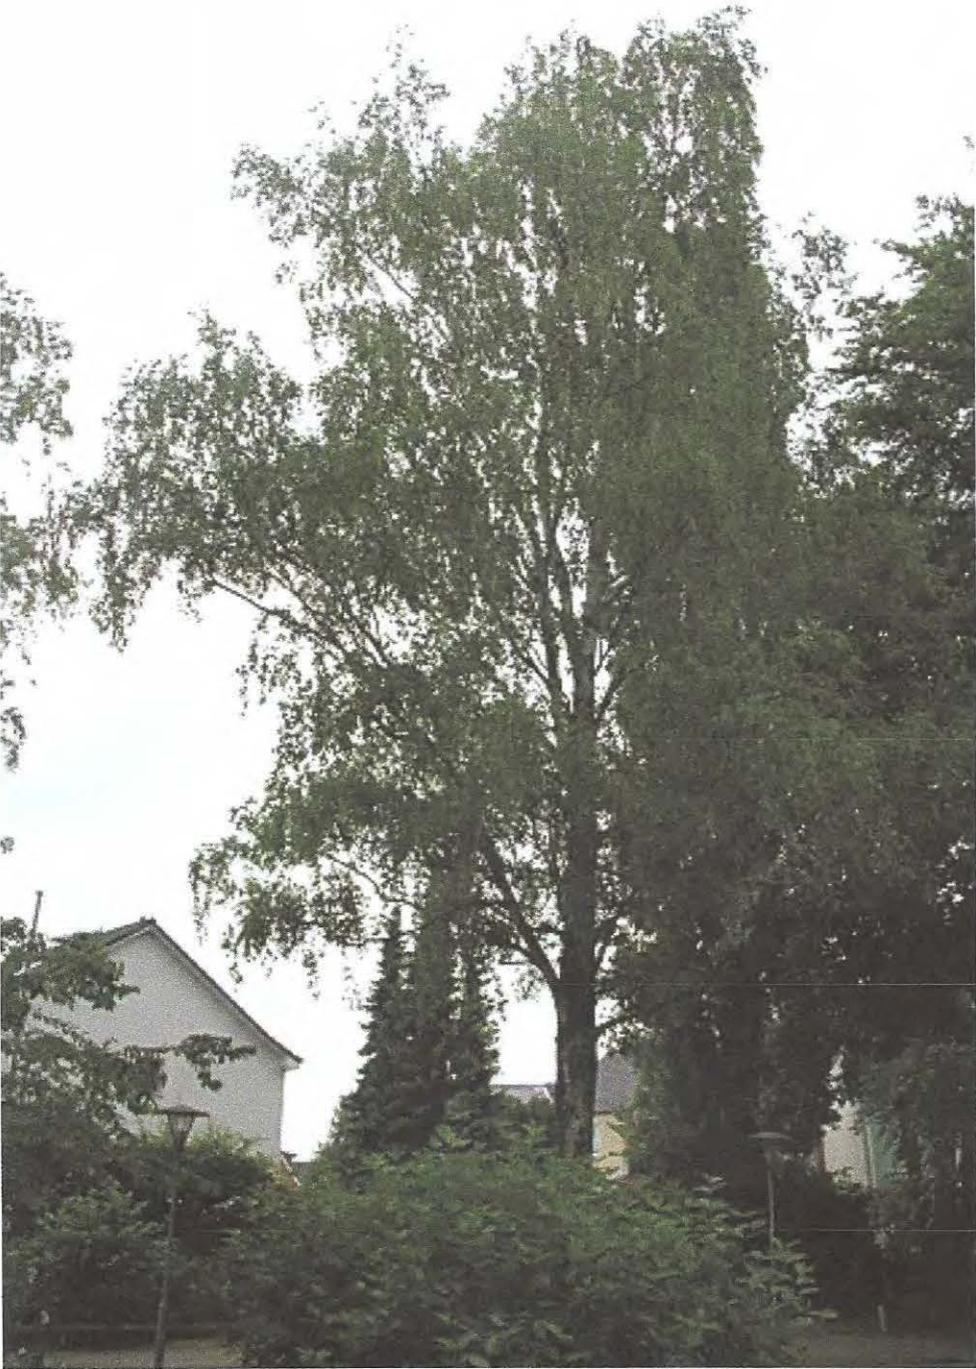
Birke Baum Nr. 33 besitzt:

- eine Schiefelage

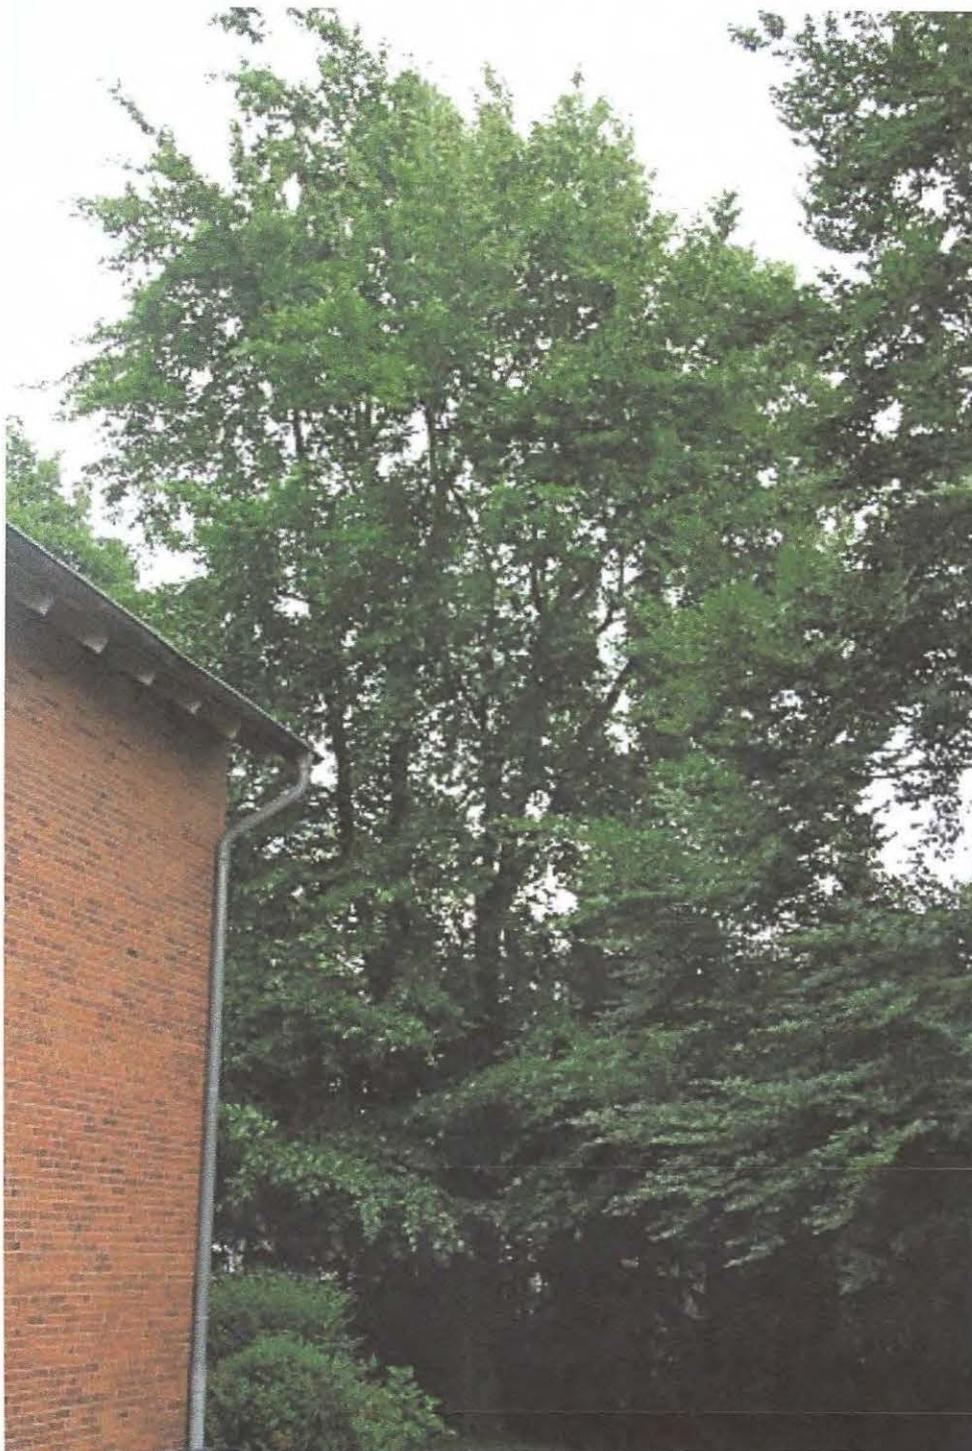
Rotbuche Baum Nr. 40 besitzt:

- einen Druckzwiesel am Stamm

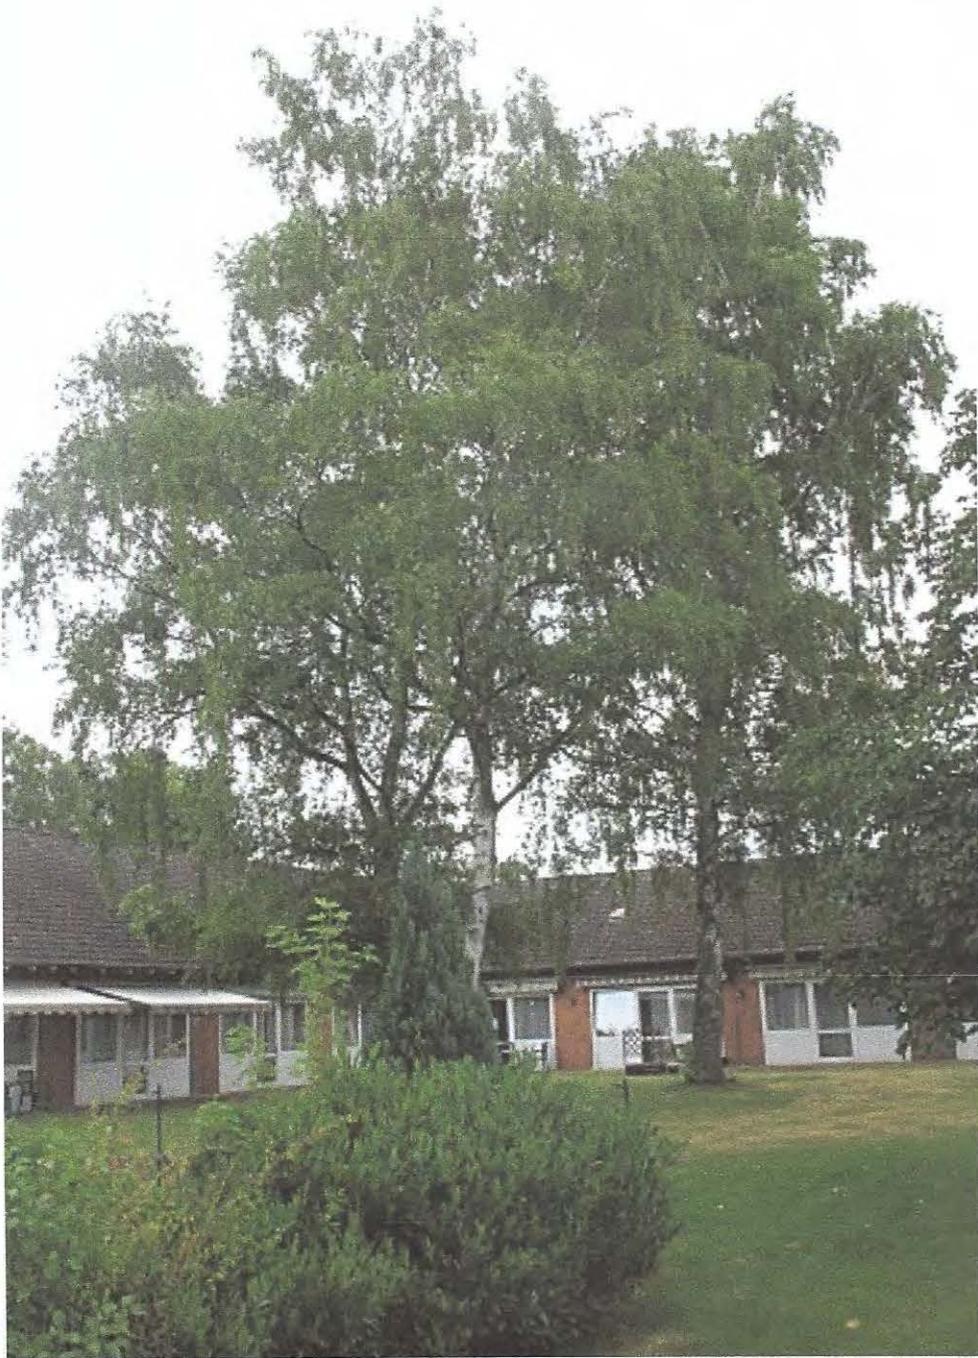
Birken-Baumgruppe Baum Nr. 61, Baum Nr. 62 und Baum Nr. 63

Birken Baum Nr. 61, Baum Nr. 62 und Baum Nr. 63 besitzen:
- eine Fäulnisbildung im Bereich von Wundstellen

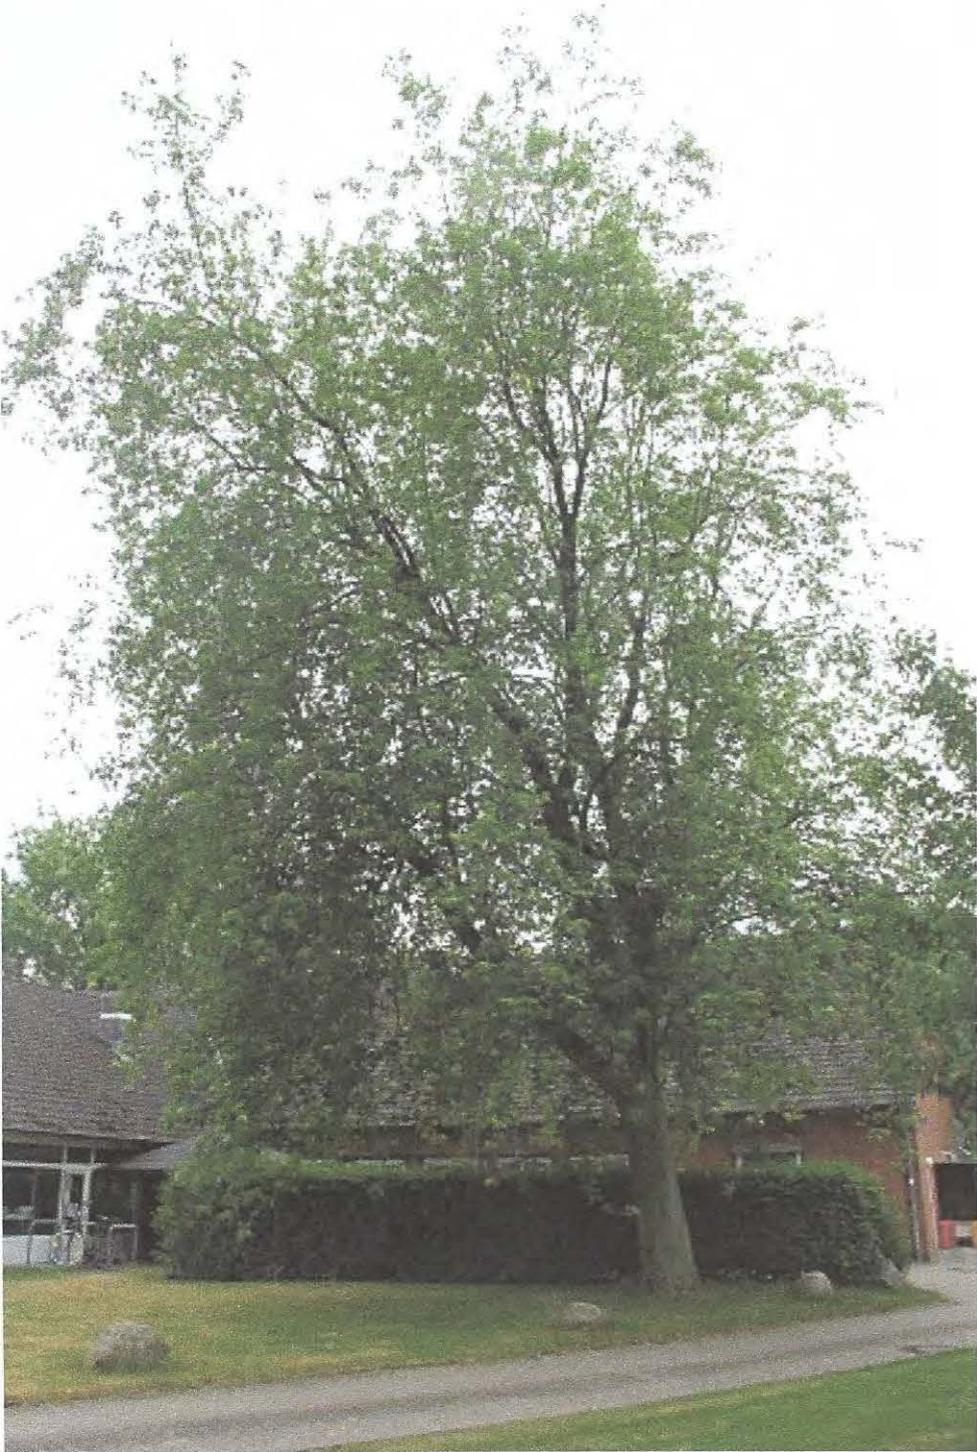
Silberhorn Baum Nr. 79 besitzt:
- deutliche Schwächungen in seiner Vitalität
- eine Fäule im Bereich von Wundstellen
