19.10.2021

# G U T A C H T E N

zur Beurteilung des Gehölz-  
bestandes und der  
Randbepflanzung im Zuge einer  
geplanten Baumaßnahme in der  
Schönböckener Straße 55 und 55 a  
in Lübeck

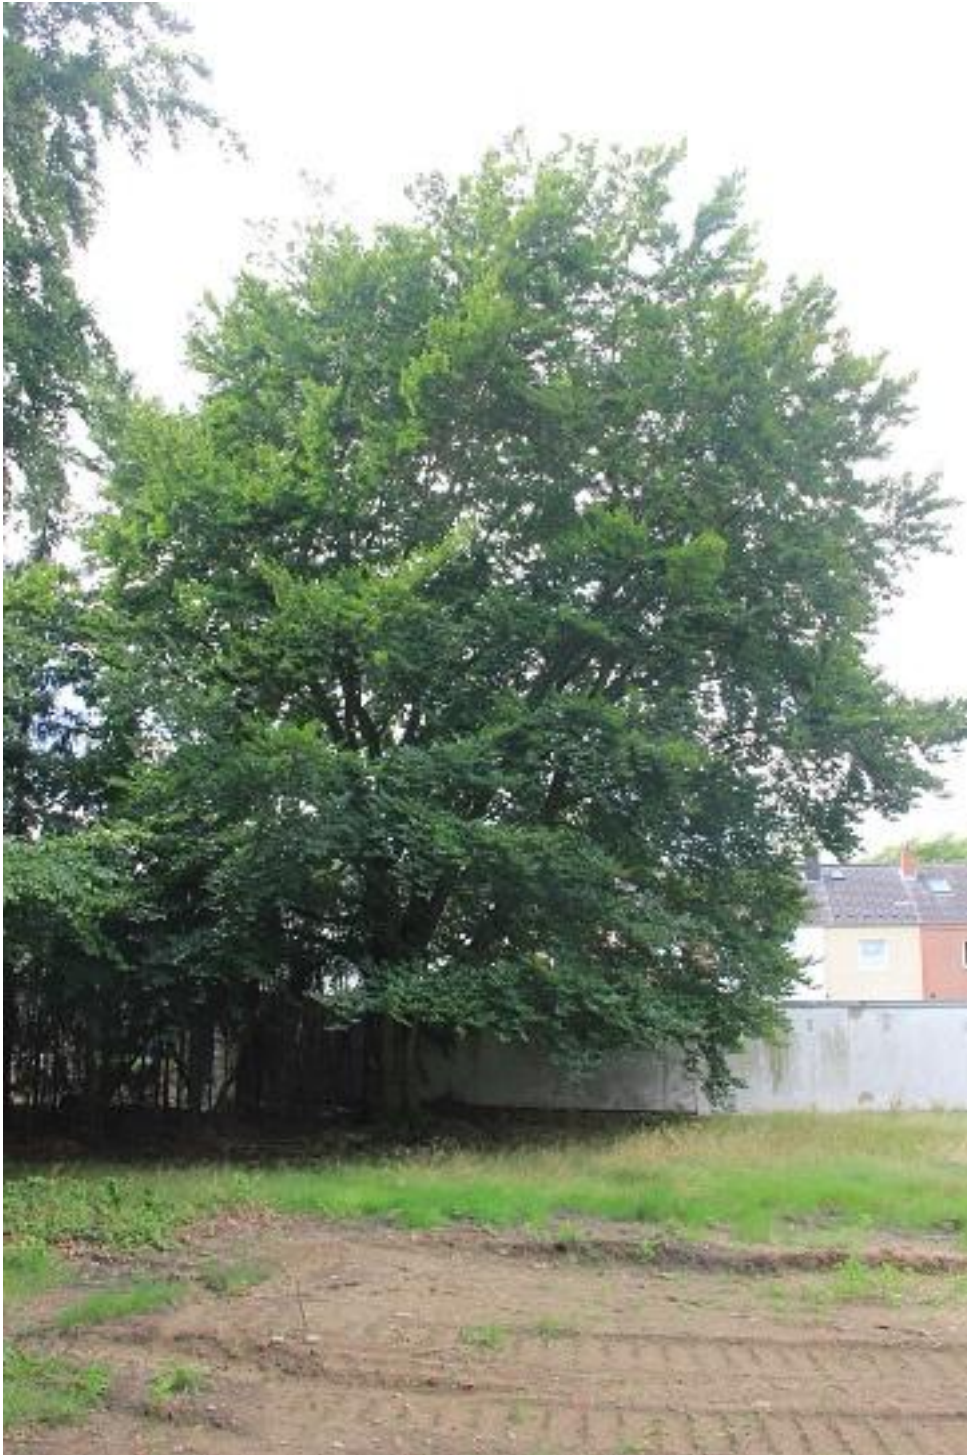
Standort der Rotbuche Baum Nr. 39

Die Rotbuche ist hinsichtlich der Vitalität in Bezug auf die Verzweigungsstruktur und dem Laubbesatz als wüchsig einzustufen. Ihre Krone ist gleichmäßig ausgebildet und weist nur eine geringe altersbedingte Trockenholzbildung auf. Am Kronenansatz liegt eine geringe Zwieselbildung vor. Nachhaltige biologische und statische Schwächungen waren an der Buche nicht ersichtlich.

Eine Ausnahme stellt die Rotbuche Baum Nr. 39 dar, die keine nachhaltigen Schwächungen aufweist. Der Baum ist aufgrund ihrer Wuchsform und Größe am Standraum als erhaltenswürdig und standortprägend einzustufen. Sie besitzt unter den gegebenen Standraumbedingungen, eine lange Lebenserwartung. Zum Baumerhalt ist es erforderlich, dass ihr Standort unverändert bleibt.

Außerdem sind hinsichtlich des Baumschutzes die Grundlagen der RAS-LP 4 und der DIN 18920 während des Bauens an der Rotbuche generell einzuhalten. Die Ablage von Baumaterialien, die Verdichtung des Wurzelbereichs sowie die Beschädigung des Baumes sind auszuschließen. Im Zuge der Herstellung der Außenanlagen ist jede Abgrabung, Verdichtung, Versiegelung und Bodenaufschüttung im Kronentraufbereich zzgl. 1,50 m zu vermeiden.

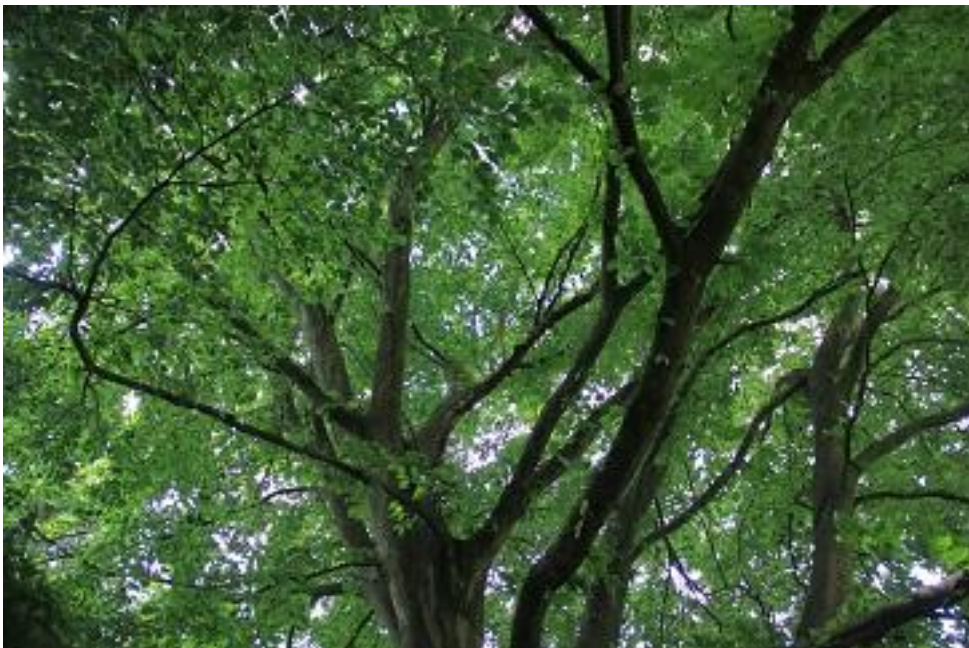
geringe Trockenholzbildung im Kronenbereich

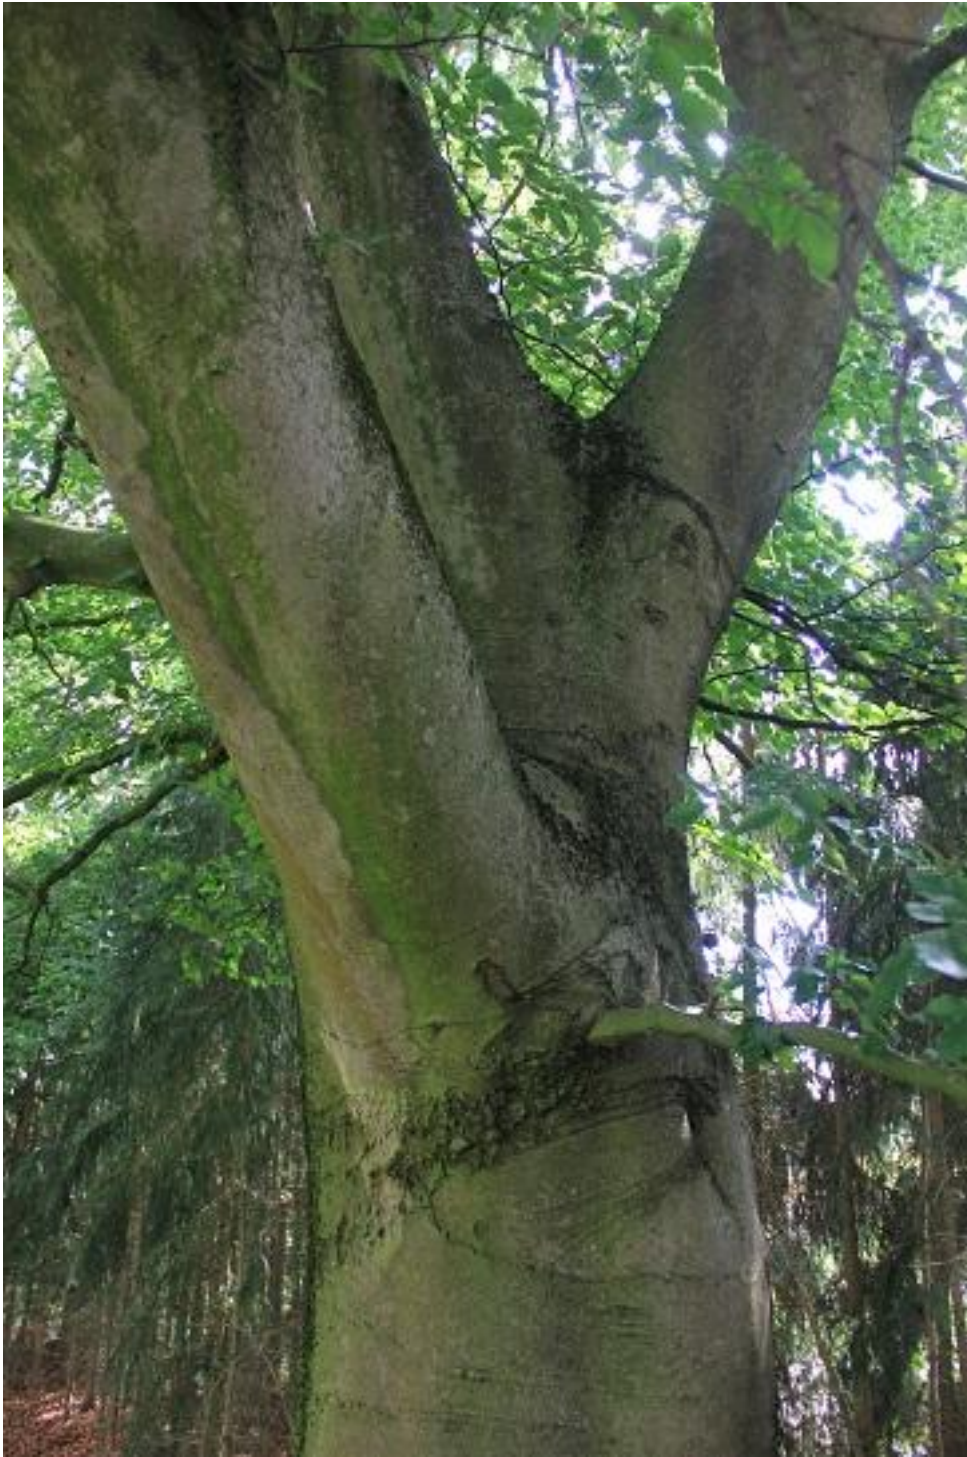
## Zwieselbildung am Kronenansatz
